# 天然气井站污水池闪爆事故致因分析及预防

**摘 要** 通过对某含硫天然气井站污水池在气井复产初期发生闪爆事故的说明,根据污水池发生闪爆的三个必要条件:可燃物质、助燃物质(空气)、点火源的形成过程,并结合污水池新建呼吸管道的设计缺陷及气井复产阶段的运行管理缺陷,对该事故的原因进行了全面分析。同时,从开展隐患排查与整改、强化风险辨识、细化落实安全管控措施等方面,提出了针对性较强的措施建议,对避免同类事故的发生具有积极的参考意义。

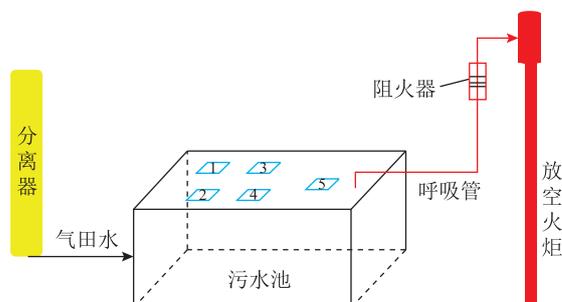
图1 恶臭气体处理流程

DQ站内建有1口生产井,于1998年6月建成投产。目前,该井日产气约 $3.6 \times 10^4 \text{ m}^3$ ,产水约 $230 \text{ m}^3$ ,硫化氢含量 $7.31 \text{ g/m}^3$ 。DQ站内建有1座污水池,容积约 $270 \text{ m}^3$ ,用于储存从气井中采出的含硫气田水。由于该污水池未做密闭处理,自气田水中析出的少量硫化氢等恶臭气体时有逸出,造成污水池及井站周边偶有空气恶臭现象出现。为消除该环保隐患,依托环保隐患治理项目,气矿于2017年底对污水池进行了密封改造:为污水池修建水泥盖板、新增设两根呼吸管,利用呼吸管将污水池中恶臭气体引至井站外放空区进行燃烧处理。同时,在呼吸管中设置了阻火器,防止回火引发安全事故<sup>[1-2]</sup>。恶臭气体处理流程见图1。

依照设计,污水池内的恶臭气体经由呼吸管引至放空区进行燃烧处理。为防止回火引发事故,在呼吸管中安装了阻火器。但是,在本次事故中,阻火器未能发挥作用,导致呼吸管中的气体经放空火炬点燃后回窜入污水池,引发了闪爆。

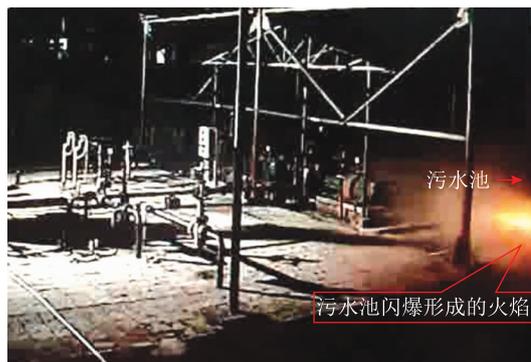
图2 污水池闪爆现场情况

3月13日5时21分,污水池突然发生闪爆,导致池顶1号盖板、2号盖板、4号盖板损坏;3号盖板及5号盖板被气浪掀开。事故发生时,污水池区域及周边无作业、巡检人员,故未造成人员伤亡,也未导致环境污染与次生灾害。事故发生时的现场情况见图2。

污水池发生闪爆的必要条件是存在浓度达到爆炸浓度极限的可燃气体、助燃物质、点火源。根据现场调查情况,并认真分析闪爆条件的形成,认为导致本次事故的直接原因为:天然气(含少量硫化氢)自气田水中分离析出后,在密闭的污水池中不断聚集并与空气混合,达到爆炸浓度极限后,遇到污水池呼吸管内回火而发生闪爆。

依照管道阻火器的选用标准与安装要求,可燃气体放空管道在接入火炬之前,若设置阻火器时,应选用阻爆轰型阻火器。而该污水池呼吸管线选用安装的是阻爆燃型阻火器。

同时,在阻火器的一项关键参数——通道尺寸的选择上,也发生了较大失误。阻火器的通道尺寸取决于其使用场所可燃气体的最大试验安全间隙<sup>[3]</sup>(MESG,是指在标准试验条件下,刚好使火焰不能通过的狭缝宽度),其通道尺寸应小于相应气体的MESG值。表1列示了部分常见气体的MESG值。对于两种以上可燃气体组成的混合气体,其MESG值一般采用MESG值最小的气体组分特性数据。对于甲烷和硫化氢组成的混合气体,其MESG值为0.83 mm,所以污水池呼吸管应选用通道尺寸小于0.83 mm的阻爆轰型阻火器,而该井站选用的阻爆燃型阻火器通道尺寸为1.00~1.25 mm,无法阻止硫化氢燃烧产生的爆轰型火焰通过。

开展隐患排查,及时整改事故隐患。各井站应对在用或准备安装使用的阻火器进行全面排查,依照相关标准规范逐一核对阻火器的选型参数是否满足条件要求。其中,应重点关注阻爆燃/阻爆轰选型、阻火器通道尺寸、阻火层厚度等关键参数的选定是否正确。对于不满足要求的阻火器应及时更换。

完善管理制度,细化管控措施。针对气田水的储存、转运等操作,各井站应对相关管理制度、手册进行修订与完善。对于可能发生的可燃气体泄漏/聚集、硫化氢逸散、气田水泄漏等情况,制定完善的防控措施与应急预案。针对本次事故,建议制定如下措施:对于类似的密闭污水池等装置/设施,在投运前应严格进行气体置换;日常生产过程中,注意加强对呼吸管以及阻火器的检查维护,避免爆炸性混合气体的形成与聚集;建议在呼吸管上加设切断阀,异常情况下可通过切断阀对爆炸性混合气体进行隔离<sup>[4-8]</sup>。
